[VII-06] 警戒音を用いた獣害対策の検証 Verification of animal harm prevention measures using alarm sounds

警戒音を用いた獣害対策の検証

西日本旅客鉄道株式会社 正会員 ○臼井 亮喬
正会員 ○井上 雄一郎

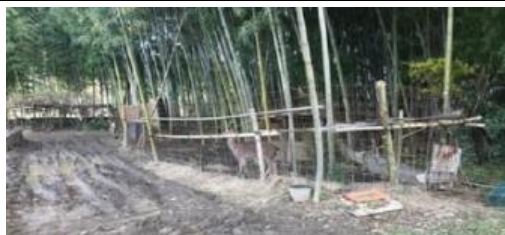
写真-1 選定試験概況

線導入前に使用する音源を選定するために試験を行った。使用音源は、犬、オオカミ、シカの警戒音（NEEL 音）の 3 種類とし、ケージ内で飼育しているシカを対象にスピーカから音声を発生させ、各音声に対するシカの反応を検証した（写真-1）。試験期間は 3 日間とし、試験音量は音源から 1m の位置で測定した場合に 90dB 以上となるように設定した。また、各音源は 5 分間鳴動させ、シカが落ち着いた状態になるまで待った後に、次の音源を鳴動させる方式で繰り返し試験を実施した。試験結果を表-1 に示す。（なお「NEEL 音」*1とは、シカが危険を感じた場合に、仲間へその危険を伝達するために発する警戒音を加工した音源である。）

- ・イヌおよび NEEL 音：シカは音源から走って離れる、または逃げ惑う反応を示した。
- ・オオカミ：シカはその場に立ち尽くした状態のまま、音源の方向を見続ける反応を示した。（周囲を警戒している様子は確認できたが、音から逃げる反応は示さなかった。）
- ・イヌと NEEL 音の比較から、3 日目には逃げ回る反応に違いが確認され、慣れに対する効果が認められた。

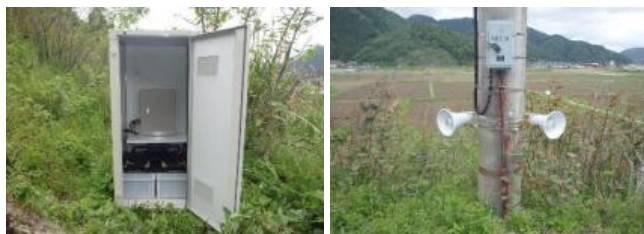
写真-2 (試験機本体)

以上の試験結果および有識者見解を踏まえ、本線で使用する音源を NEEL 音に決定した。なお使用する音源の選定後は、選定試験と同条件である 90dB 以上の出力を可能とする試験機（写真-2、写真-3）を製作し、本線での試験を展開した。

福知山支社管内の音を用いた本線試験箇所を表-2に示す。いずれの区間も NEEL 音を使用した試験を実施している。鳴動時間帯はシカとの衝撃が多い 19 時～24 時とし、列車ダイヤに合わせてアラーム設定を行い、列車が現地を通過する 1 分前から鳴動させる方法を採用した。音声の鳴動時間は 120 秒としており、列車通過時以外については鳴動させない仕組みのため、列車通過時以外はシカの線路内侵入および線路横断を許容する。

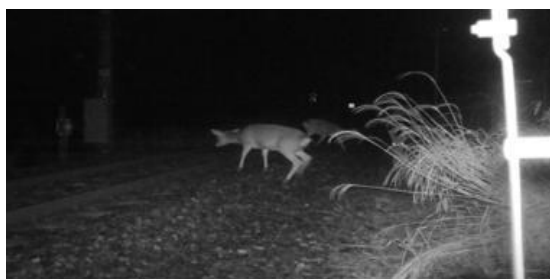
写真-4 定点カメラ記録 (case1 非鳴動時)

Case1 の定点カメラ記録の一部を写真-4 に示す。NEEL 音鳴動中はシカの線路内への侵入を抑制できていることが確認でき、一方で、鳴動時間外については、シカの線路内侵入および線路横断の様子が確認できた。
