Case study #4

Ffestiniog & Welsh Highland Railways / UK / Tourist Railway

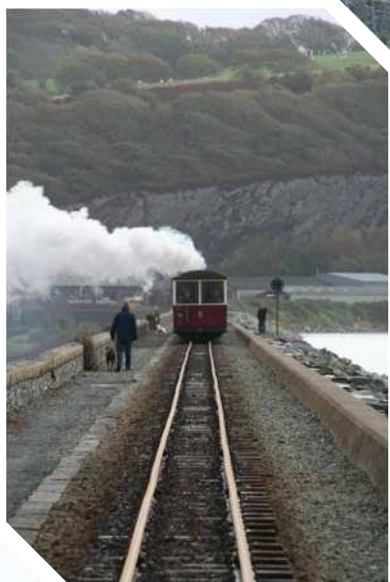
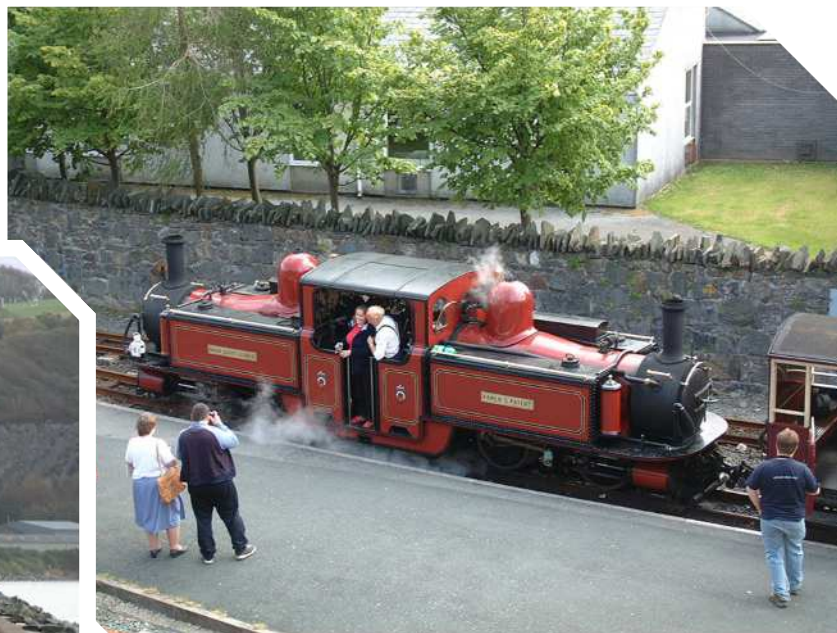
- ・ 観光用の遺産鉄道(英国)
- ・ フランジの摩耗がメンテナンス上の主たる課題となっていた
- ・ AW Solutions製固形潤滑剤の使用により、フランジの摩耗が減少
- ・ 客車や機関車に搭載
- ・ 120個のアプリケーターを設置
