アンテナモニタリングツール「IoA」

概要

アンテナのアライメントは、通信品質に大きな影響を及ぼします。自然災害や経年劣化によりアンテナの指向方向が変化することで、データ通信速度の低下や、ハンドオーバーフェイルなど、通信の品質が低下する恐れがあります。モニタリングツール「IoA」は、IoT 技術を利用して、現地のアンテナアライメント状況を遠隔で確認でき、指向方向が変化した際にアラームを送ることができるので、保守メンテナンスの最適化を行うことが可能となります。

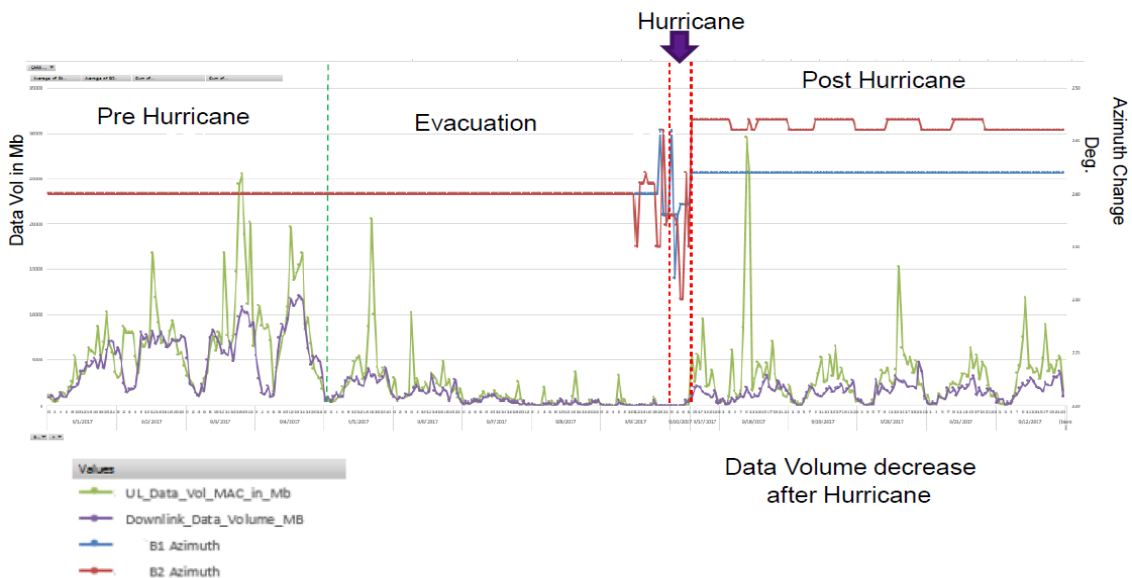
【具体的な通信への影響について】

下記グラフは、横軸に時間、縦軸がデータ量となり、ハリケーン発生前、避難開始、ハリケーン直撃、通過後にかけて、アップリンク(黄緑)、ダウンリンク(紫)の通信量の低下が見られます。赤線、青線は方位の変化を示します。

結果として、アンテナのアライメントの変化により、通信品質に影響を及ぼすことが分かりました。今後、5G に向け基地局が増えることにより、効率的な保守設計を考える上で、アンテナモニタリングは、有効な手段の 1 つになると考えられます。

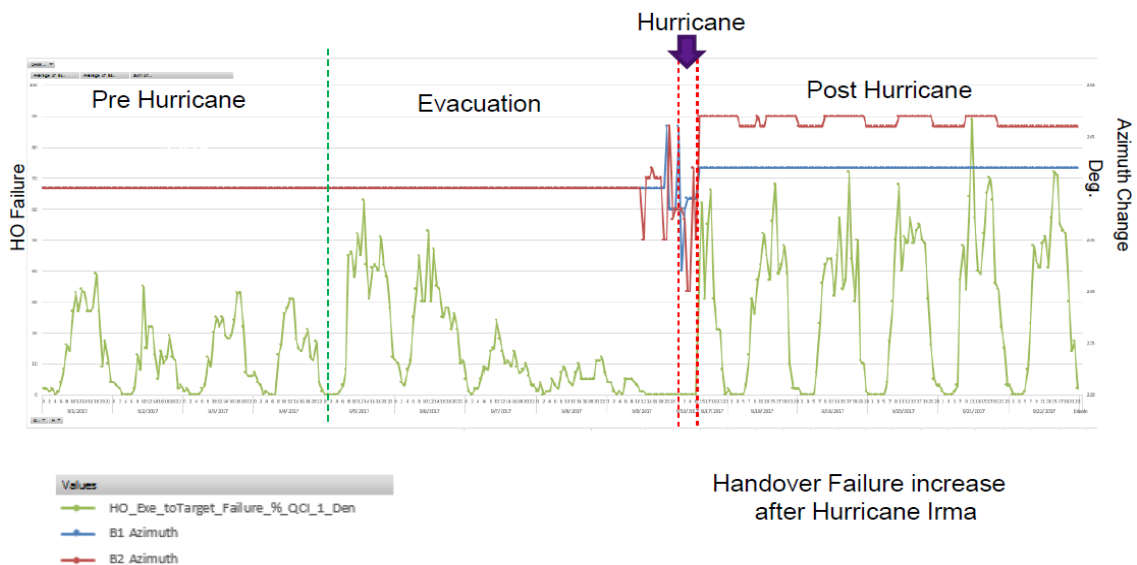
また、下記グラフは、ハンドオーバーエラーの発生回数が、ハリケーン発生後に多くなったことを示しています。
